ESTUDIO DE SUELOS RED DE CUIDO

*MUNICIPALIDAD DE CURRIDABAT
CONTRATACIÓN DIRECTA 2014CD-00618-01
TIRRASES, CURRIDABAT, SAN JOSÉ*

SETIEMBRE 2014

IM-14-037

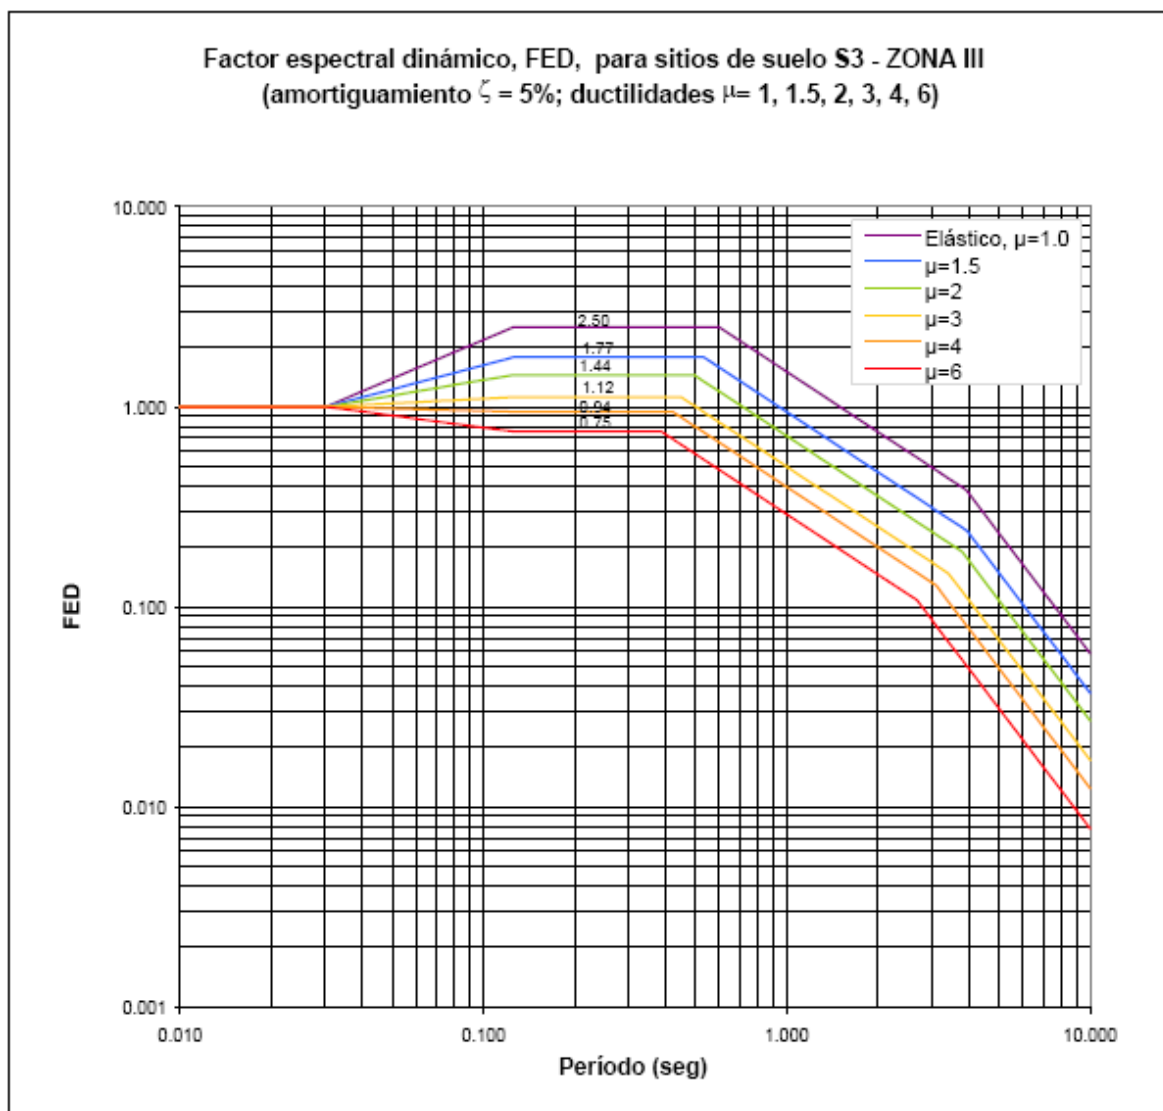
Para determinar el coeficiente sísmico a utilizar en el diseño de las estructuras por construir y de acuerdo al Capítulo 2 (secciones 2.1 y 2.2) y al Capítulo 5, del Código Sísmico de Costa Rica 2010, el proyecto se ubica en la Zona sísmica III y los suelos se clasifican Tipo S3, por lo que se deberá utilizar para el factor espectral dinámico (FED) que se muestra en la Figura 3.

El valor de aceleración pico efectiva de diseño para un periodo de retorno de 500 años para la zona en estudio es $a_{ef} = 0,36$.

Figura 3. Factor espectral dinámico, FED para sitios Tipo S₃ en Zona III.

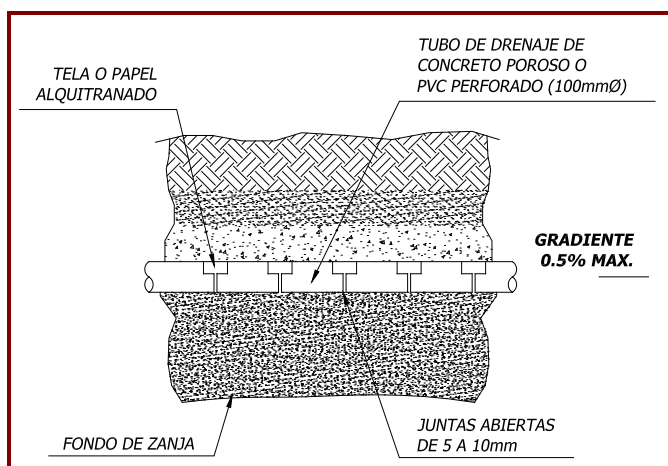
El análisis de escritorio se realizó para zanjas de absorción cuyo perímetro efectivo es de 1.05 m, donde la profundidad de grava bajo el tubo debe ser de 0.60 metros y el ancho de la zanja debe ser de 0.50 metros.

Figura 5. Detalle de drenajes, sección longitudinal.

Ancho de zanja	0,50 m
Profundidad de grava bajo el tubo infiltrante	0,60 m
Perímetro de infiltración	1,05 m
Longitud total de zanjas	12,36 m
Separación entre Zanjas	2,0m
